**Registratie van een toevalsvondst aan de poort  
van de Herkenrodeabdij te Kuringen  
(Hasselt, prov. Limburg)**

## Onderzoeksrapporten agentschap Onroerend Erfgoed 17

### **Registratie van een toevalsvondst aan de poort van de Herkenrodeabdij te Kuringen - Hasselt (Prov. Limburg)**

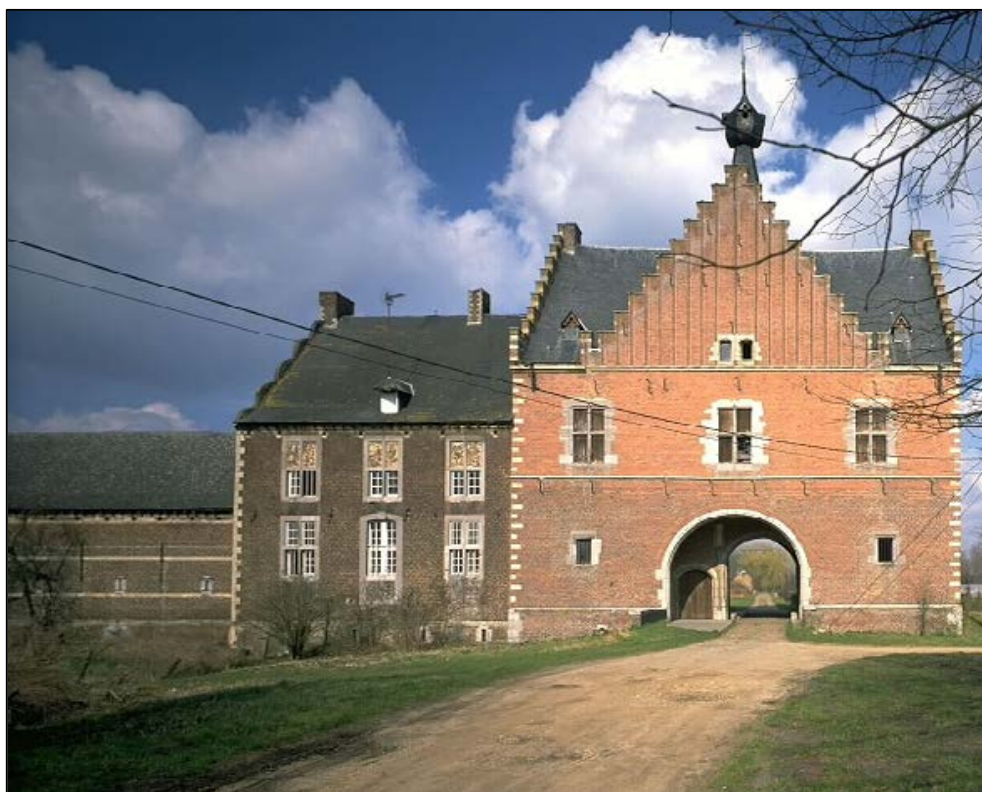
Het poortgebouw (fig. 7), palend aan de werkput waar de toevalsvondst zich bevond, werd opgericht in 1531 ten tijde van abdis Mechtildis de Lechy<sup>16</sup>. Het stond aan het einde van een lange dreef afgeboord met bomen, was een knooppunt van de abdijsite en gedurende lange tijd de enige toegang tot de site. Eeuwenlang meldden zich aan het poortgebouw dagelijks bezoekers en leveranciers bij de portier.

**FIG. 7** Het poortgebouw van de abdij voor de laatste restauratie (© Vlaamse Gemeenschap) <sup>17</sup>.

Twee poorten verlenen de toegang tot het hoevecomplex: een inrijpoort voor karren en koetsen langs de rechterkant en een ingangspoortje voor voetgangers links ervan. Bij dit kleine ingangspoortje boden zich sinds de middeleeuwen dagelijks bedelaars en zwervers aan voor de brood- en soepbedeling. Na de afschaffing van de abdij deed het gebouw dienst als woning voor enkele families totdat het in 1904 gekocht werd door de Belgische staat en het in 1907 voor de eerste keer werd gerestaureerd. Tijdens de Tweede Wereldoorlog werd het interieur gedeeltelijk vernield. De buitenzijde van het poortgebouw werd in 1973 een tweede maal gerestaureerd, het interieur werd verder ontmanteld. Uiteindelijk kocht het Vlaamse Gewest in 1998 de historische abdijsite met de hoevegebouwen en het poortgebouw. De uiteindelijke restauratie van dit gebouw begon in 2004 en werd in 2007 voltooid.

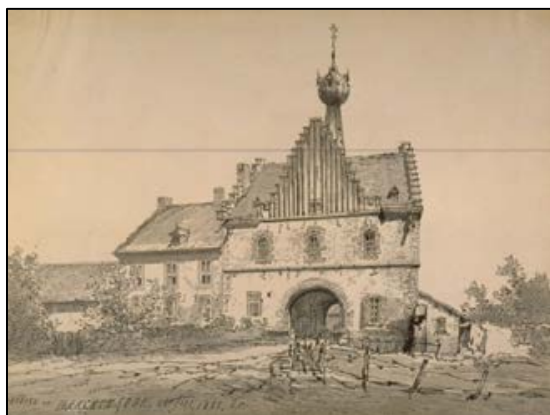
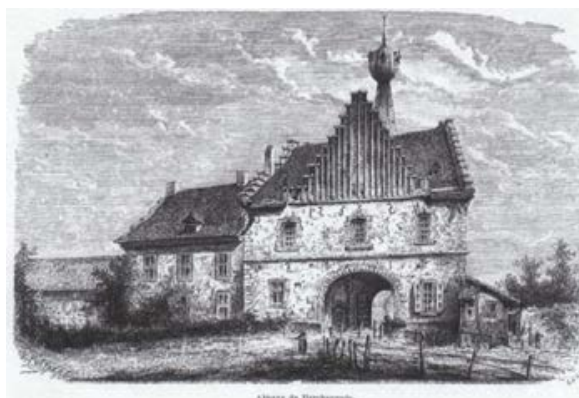
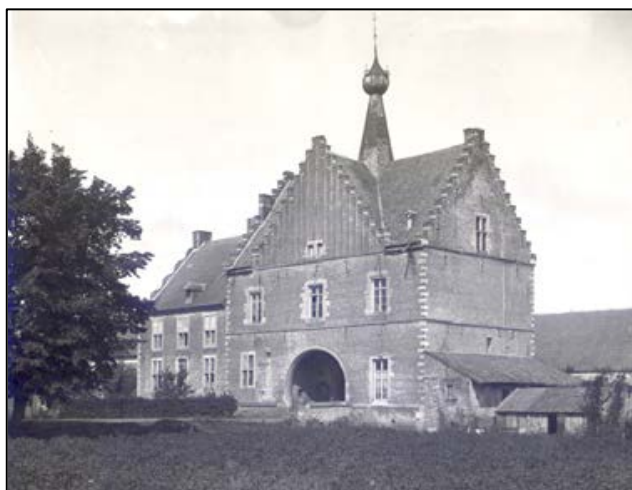
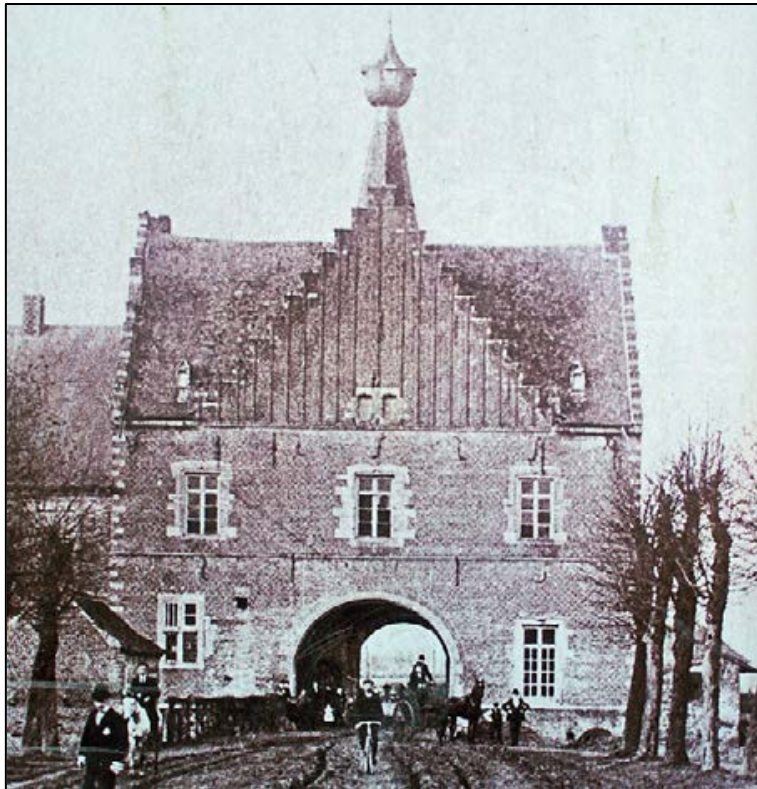
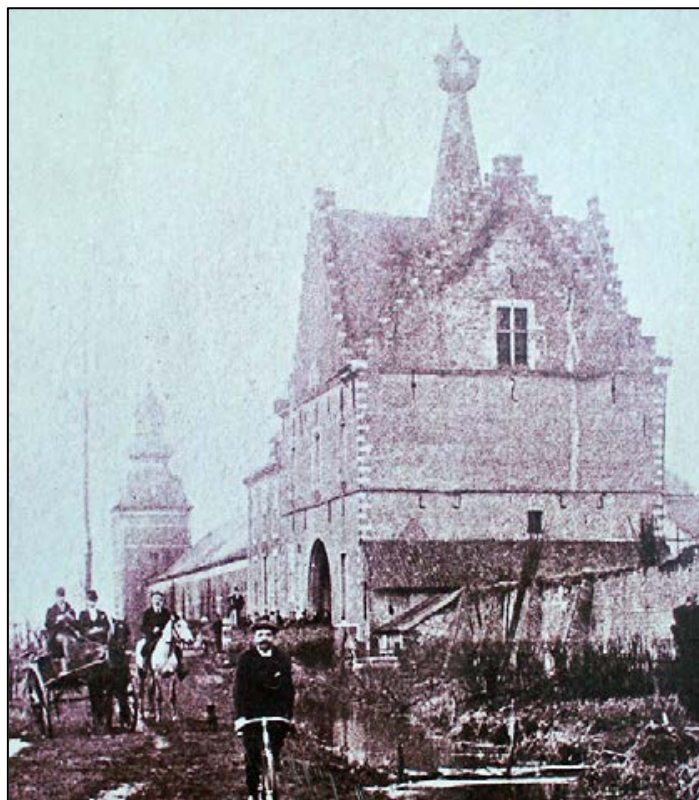
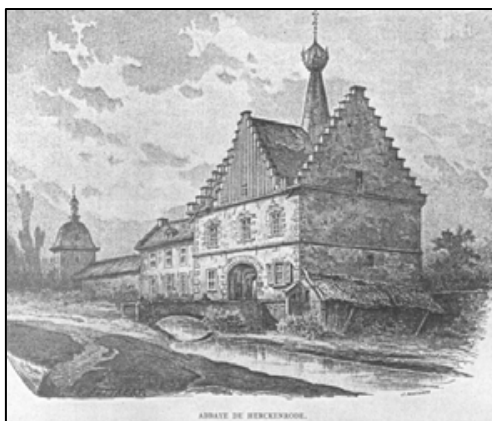
waarvan één uit 1881 (zonder naam of E.P.) een tweede uit 1903 van de hand van Tony Hermant, drie foto's genomen omstreeks 1900 en een tekening uit dezelfde periode van E. Puttaert, is aan de oostzijde van het poortgebouw duidelijk één gebouwtje te zien met een schuin pannendak opgebouwd in baksteen, waarop de omheiningsmuur van de abdij aansluit (fig. 15-20). Op één foto is zelfs een tweede gebouwtje in hout met pannendak te bespeuren.

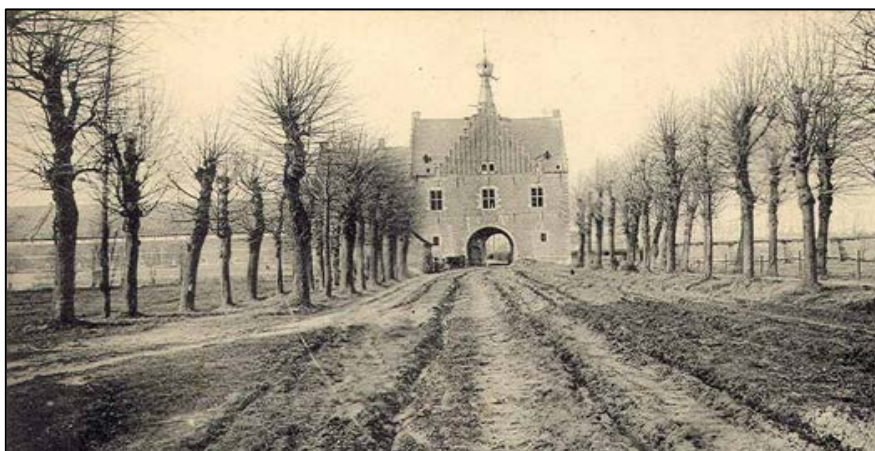
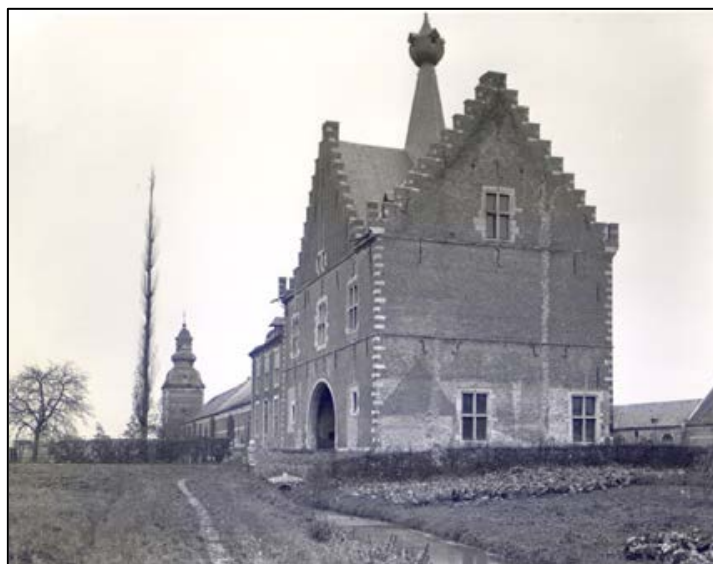
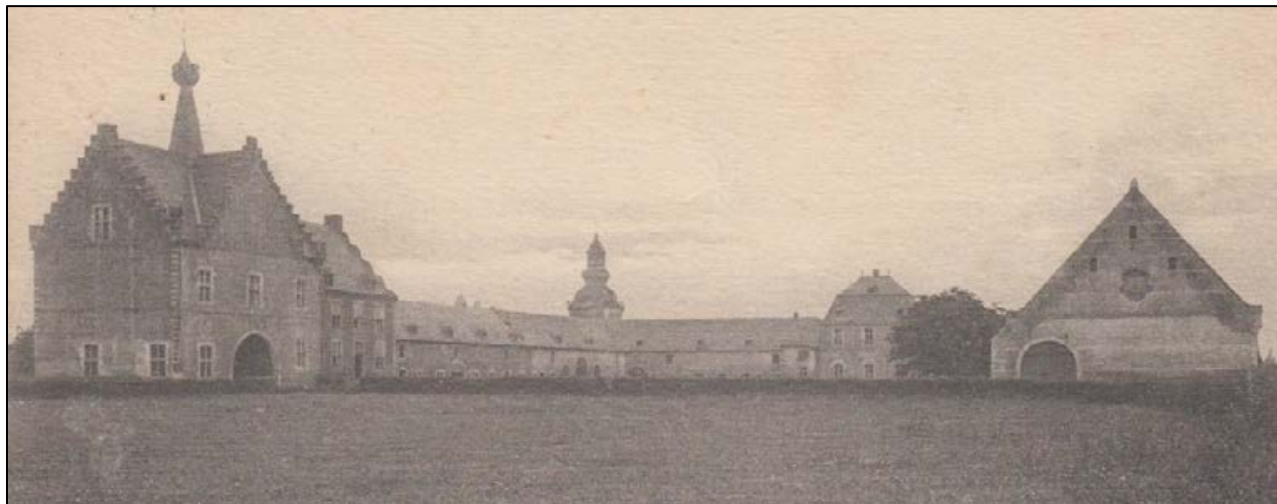
Op enkele latere foto's en postkaarten is dit bijgebouwtje verdwenen net als de aansluitende abdijmuur die blijkbaar gedeeltelijk werd afgebroken. In de oostelijke gevel van het poortgebouw zijn de sporen van een oudere aanbouw te zien waarover verder geen informatie gekend is (fig. 21-23).

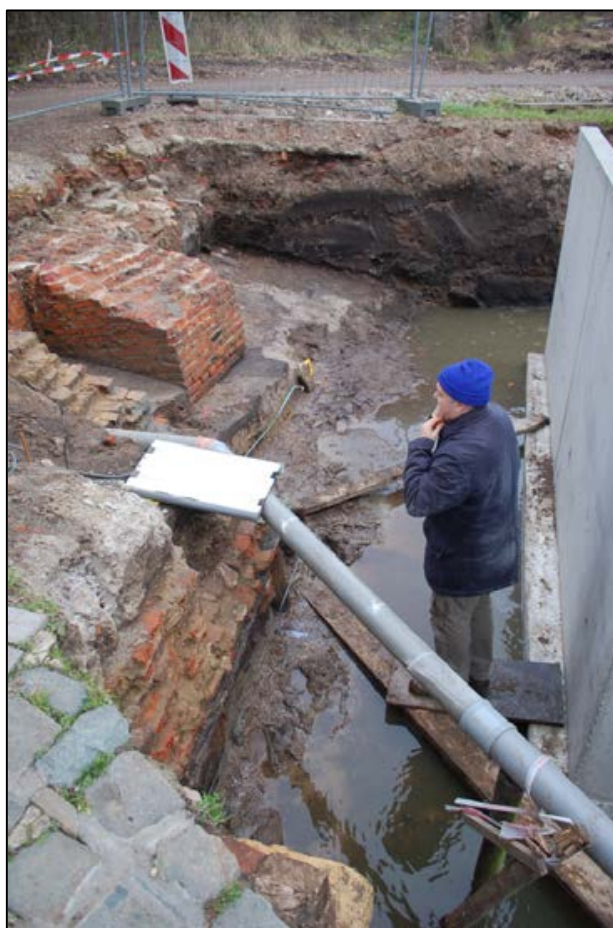
**FIG. 24** Wateroverlast bij het intekenen van het vlak en het profiel.

Bij het opschonen en het intekenen van het vlak en het profiel moest met meerdere factoren rekening gehouden worden. Ten eerste was er een probleem van het opkomende grondwater waardoor de vaste bodem niet kon worden bereikt en het onderste vlak dreigde onder te lopen. Het vlak bestond eigenlijk uit meerdere op verschillende dieptes gelegen vlakken wat het intekenen niet evident maakte (fig. 25). Uiteindelijk werd besloten om de vlakken die op verschillende niveaus lagen op één vlak te projecteren. Het noordprofiel (D-E) kon op het terrein eveneens niet herleid worden tot één mooi verticaal profiel. Daarom werden ook hier de verschillende stukken van het profiel op één profiel geprojecteerd (fig. 26). In totaal werden drie profielen ingetekend waarvan A-B en B-C als één worden weergegeven op de tekening. Grote delen van de profielen waren afgedekt met recente puin- en ophogingslagen. Deze worden als verstoord op de tekeningen weergegeven net zoals een uitgraving voor een nutsleidingen aan de oostzijde van de werkput.

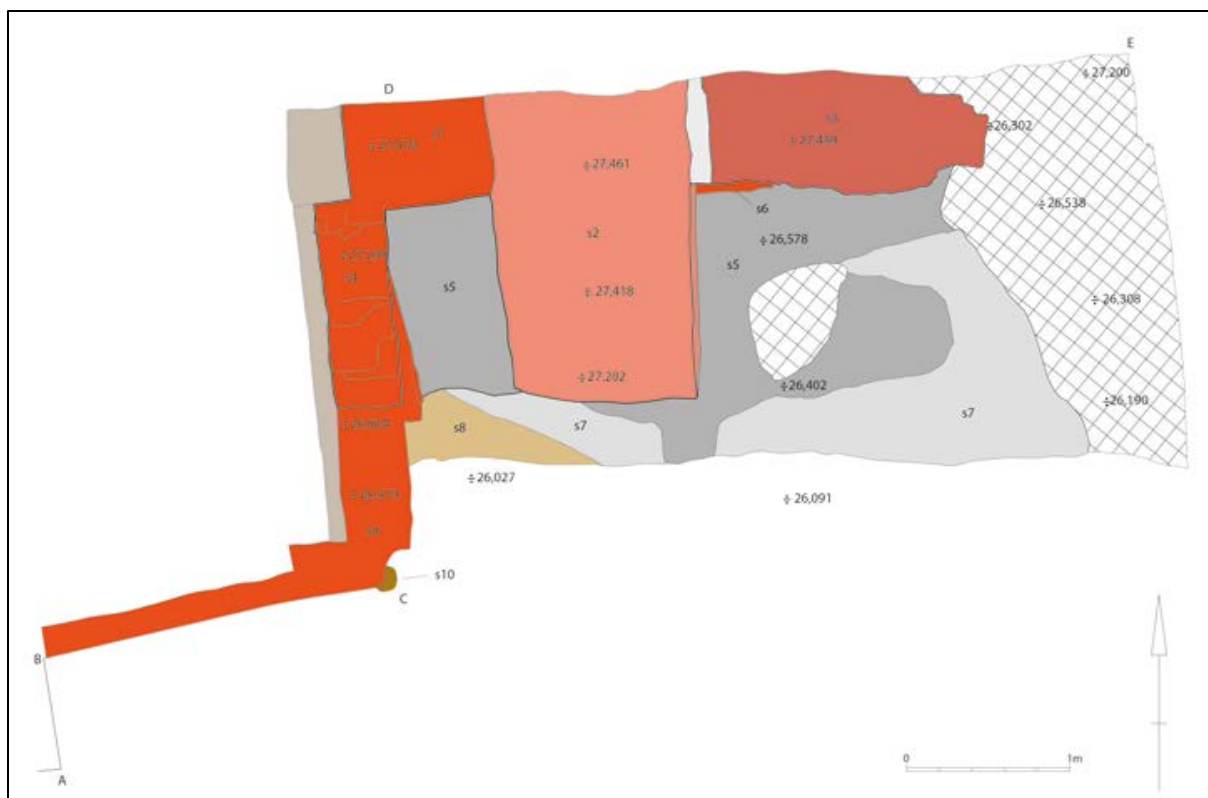
**FIG. 26** Overzichtsplattegrond van vlak 1 met aanduiding van de sporen.

Het vlak (fig. 26, 27 en 28) wordt gedomineerd door funderingen in baksteen, die allemaal hoger uitstaken ten opzichte van het diepst uitgegraven vlak. Spoor 1 en spoor 6 zijn restanten van een funderingsboog die opgebouwd werd in baksteen en gemetseld met een witte kalkmortel. Deze boog werd verstevigd door een zware steunbeer, spoor 2, die tegen en onder de fundering werd aangebouwd en eveneens gemetseld werd met bakstenen en een witte kalkmortel net als de opvulling onder de bogen. Deze bakstenenconstructies behoorden waarschijnlijk tot de fundering van de abdijmuur die in de 20ste eeuw op deze plaats werd afgebroken wat ook de onderbreking in de boog van bakstenen verklaart. Aan de westzijde van het vlak bevindt zich een tweede ensemble van een muurconstructie dat tot een ander gebouw behoorde en tegen de abdijmuur werd opgetrokken. Spoor 4 is iets smaller uitgewerkt dan het onderliggende spoor 9 dat we interpreteren als de fundering van spoor 4. Beide zijn opgebouwd uit baksteen (24 x 11x 6 cm) en een gele zandige kalkmortel. Spoor 9 loopt in het zuiden in een hoek van 90 graden verder naar het westen en wordt op de top van de hoek ondersteund door een houten aangepunte ingeheide paal (spoor 10) en door een houten plank<sup>23</sup> die ook in westelijke richting doorloopt (fig. 29 en 30). De paal en de plank zijn beide vervaardigd uit eikenhout (*Quercus species*) dit is zomer-of winterreik. Een datering met dendrochronologie was niet mogelijk<sup>24</sup>.

Het lager gelegen vlak dat slechts gedeeltelijk kon worden ingetekend door het opkomende grondwater was aan de oostzijde grotendeels vernield door een recente uitgraving voor nutsleidingen. Links en rechts, ten westen en ten oosten, van de steunbeer (spoor 2) ligt er een zwarte tot donkergrijze humeuze zandlemige laag (spoor 5) die gedeeltelijk vergraven werd bij het plaatsen van deze steunbeer maar tot tegen de opgevulde funderingsboog (sporen 1 en 6) verder liep. Deze laag ligt, net zoals de bijna identieke humeuze laag (spoor 8) op een lichtgrijze tot grijsgekleurde zandlaag (spoor 7) die we interpreteren als deel van de vaste bodem.

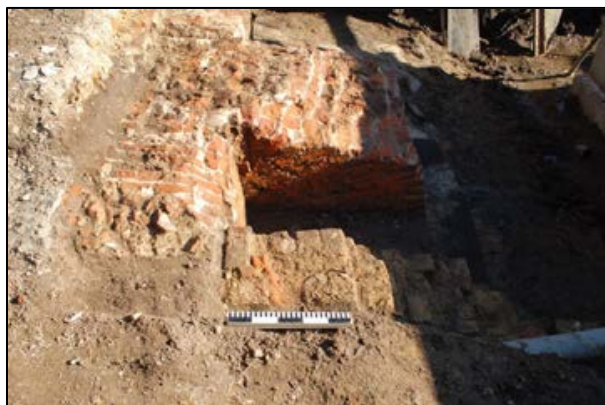
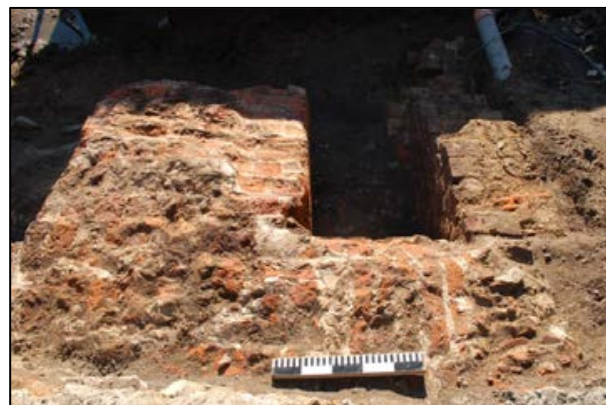
**FIG. 27** De bakstenen funderingsconstructies in het vlak.

**FIG. 28** De bakstenen funderingsconstructies in het vlak.

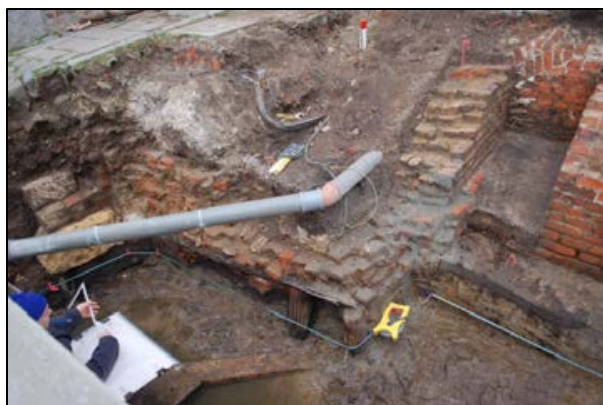
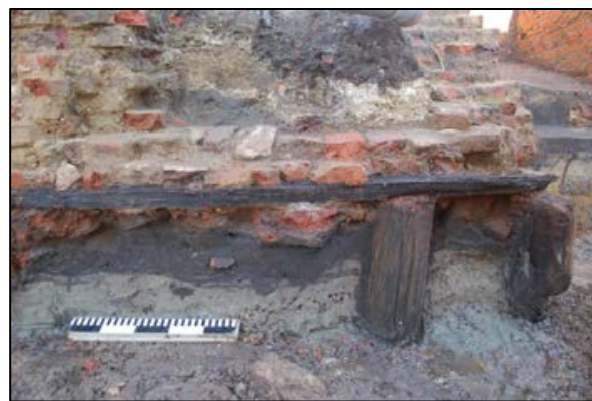
**FIG. 29** *Het tweede ensemble van bakstenen funderingsconstructies in het vlak.*

**FIG. 30** *Detail van het tweede ensemble van bakstenen funderingsconstructies.*

Een tweede groep in het westen toont nog duidelijker aan dat we te maken hebben met funderingen die in een waterrijke omgeving werden uitgevoerd. In de vochtige ondergrond werden houten palen aangebracht om samen met een funderingslaag, vermengd met bakstenen en mortel fragmenten, een vaste ondergrond te creëren waarop een houten balk kon gelegd worden waarop men verder de fundering van een gebouw kon opmetselen. Deze constructie, die duidelijk bestond uit minder robuust opgaand metselwerk werd aan één zijde verstevigd door een zwaar gefundeerde steunbeer die het geheel moest ondersteunen.

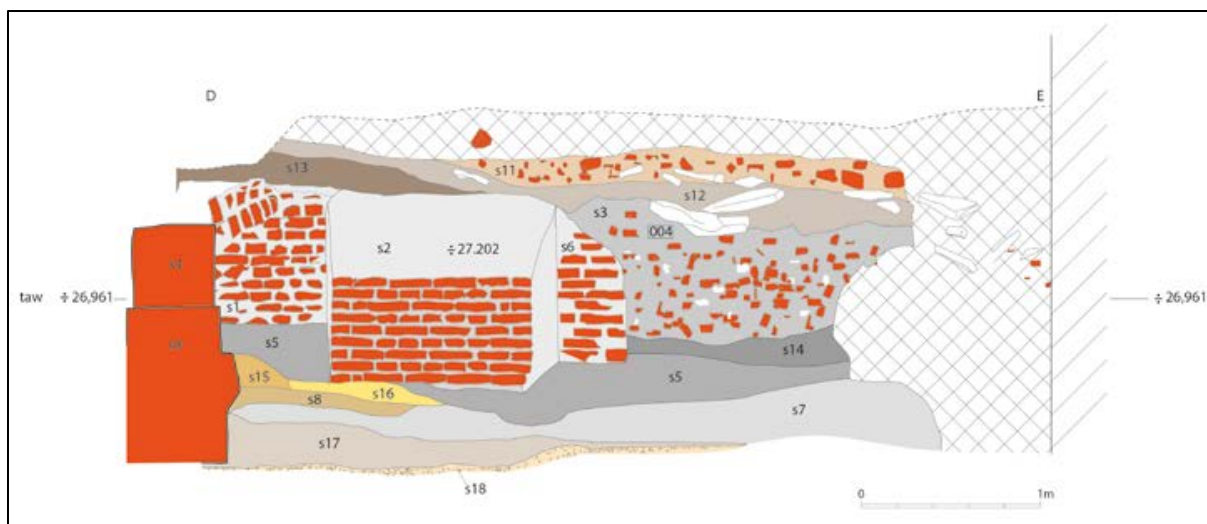
**FIG. 31** Noordprofiel D-E met aanduiding van de respectievelijke sporen.

Het noordprofiel D-E is een projectie van kleine stukken profiel die op een afstand van elkaar liggen (fig. 31, 32, 33 en 34). Toch konden ze in één profieltekening worden samengebracht door meerdere hoogtelijnen uit te zetten en ze aan elkaar te passen. Het volledige lagenpakket wordt afgedekt door recente ophogingen bestaande uit puin, dat dienst deed als versteviging van de tijdelijke inrit tot het abdijcomplex en dat de afgebroken muurconstructies afdekte. Hieronder ligt een geel grijze puin- en opvullingslaag (spoor 11) met talrijke baksteen- en betonnen tegelfragmenten. Een tweede, dieper gelegen, puin- en opvullingslaag (spoor 12) zit vol betonnen tegelfragmenten. Aan de westzijde van het profiel ligt onder spoor 12 een donkerbruine, quasi homogene, opvullingslaag (spoor 13) die bovenop de afgebroken bakstenen muren ligt (sporen 1 en 2). Deze muren werden in de vorige paragraaf al beschreven. Aan de oostzijde van het profiel ligt onder spoor 12 een donkerbruine laag (spoor 3) vol met afbraakpuin dat varieert van afzonderlijke fragmenten van bakstenen tot grote brokstukken muurfragmenten. Dit pakket werd in het oosten door een recentere uitgraving deels vergraven. Net onder spoor 3 ligt een donkerbruine grijs gevlekte humeuze zandige leemlaag, spoor 14 die tegen het muurwerken aan ligt. Spoor 5, een zwarte tot donkergrijze humeuze zandlemige laag vermengd met enkele witte brokstukken witte mortel, is over het ganse profiel zichtbaar. Deze laag zakt lichtjes van west naar oost. Een volgende bruingrijze humeuze laag (spoor 8) ligt iets dieper en is beperkt in oppervlakte. Tussen beide humeuze lagen bevinden zich in het westen nog twee lagen die we als opvullingslagen interpreteren. Spoor 15, een geelbruine zandlemige laag en spoor 16, een geelgrijze zandlemige laag, beide enkele kleinere fragmenten mortel en baksteen bevattend. Spoor 16 loopt eveneens door onder de steunbeerfundering (spoor 2).

Dit ganse pakket van lagen ligt op twee zandlagen: een eerste lichtgrijs tot grijs gevlekte (spoor 7) laag en een geelgrijze gleyige laag (spoor 17) die we als onderdelen van de vaste ondergrond interpreteren. Beide lagen liggen op een kiezellaag waarvan we de dikte door het opkomende water niet konden waarnemen. Door dit laatste fenomeen konden we ook niet bepalen op welke diepte het onderste deel van de bakstenen steunbeer en de boogfundering zat. De bakstenen muur (spoor 4) en zijn fundering, (spoor 9) in het westen van het profiel, doorsnijden al de voorgaande sporen buiten de onderste kiezellaag (spoor 18) en een kleine fractie van de onderste zandlaag (spoor 17). Zowel de muur als de fundering zijn opgebouwd met bakstenen van 24 x 11 x 6 cm en los gemetseld met een gele zanderige mortel zoals hogerop al werd vermeld.

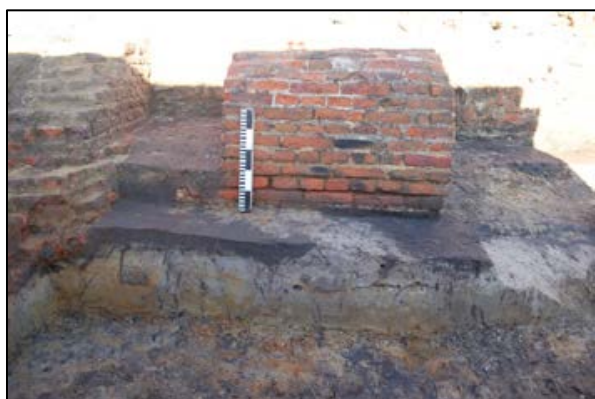
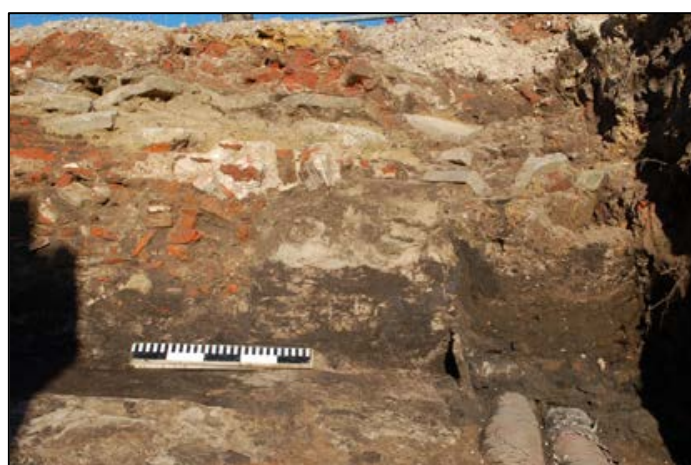
**FIG. 32** Westelijk deel van noordprofiel D-E.

**FIG. 34** Oostelijk deel van noordprofiel D-E.

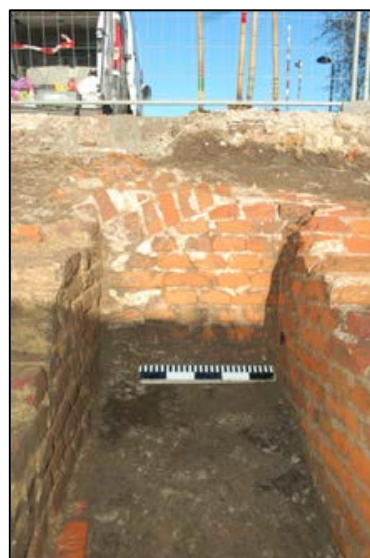
**FIG. 33** Detail van de boogfundering spoor 1.

De boogfundering, de fundering van de steunbeer en de opvulling met bakstenen van de boogfundering kunnen we met grote zekerheid interpreteren als de funderingsconstructie van de abdijmuur die doorliep tot tegen het poortgebouw. Deze muur is terug te vinden op oude plannen en foto's. Zoals bijvoorbeeld op de tekening van R. Le Loup uit 1740 en op het plan van Dewez uit 1768. Op andere cartografische bronnen vinden we alleen de aanduiding van een gracht<sup>26</sup>. Op een niet zo duidelijke tekening van Tony Hermant uit 1903 lijkt de abdijmuur duidelijk door te lopen tot aan de hoek van het poortgebouw en een oude postkaart uit 1911 laat de omheiningsmuur met steunberen zien die vanaf de paardenstallen richting poortgebouw loopt. Er is echter een onderbreking in de muur aanwezig. Op een foto van in het begin van de 20ste eeuw, voor de latere restauratie van het gebouw, zijn duidelijk de afbraaksporen van de omheiningsmuur te zien in de zijgevel van het poortgebouw. De bakstenen funderingen die op het terrein geregistreerd werden lopen tevens kaarsrecht in het verlengde (fig. 40) van de nog bestaande abdijmuur waaruit we dus kunnen concluderen dat deze tot tegen het poortgebouw liep.

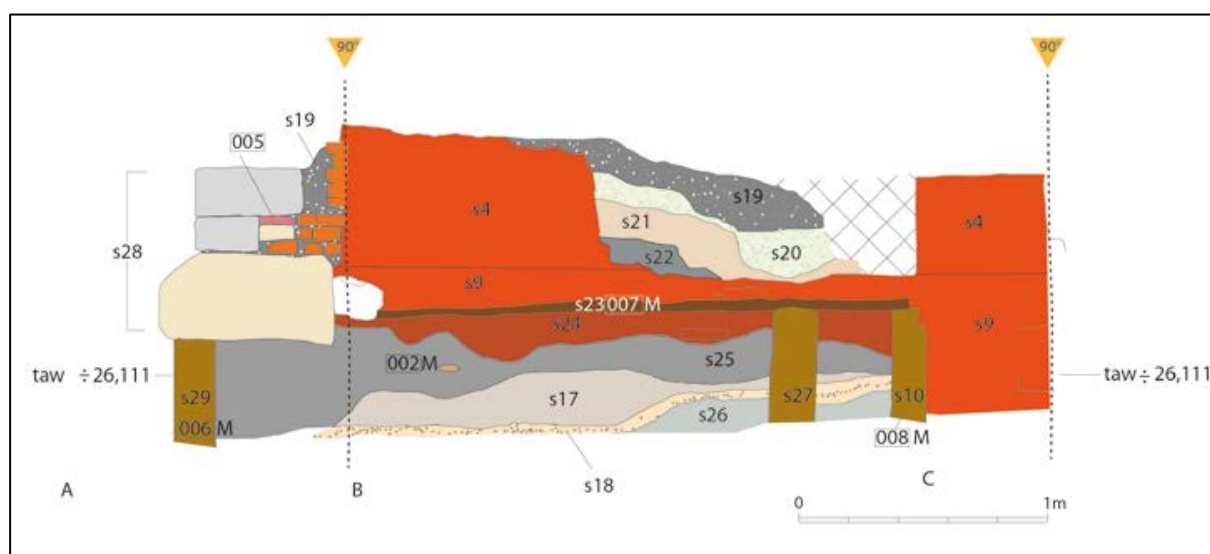
**FIG. 35** Noordprofiel B-C en westprofiel A-B met aanduiding van de sporen.

Dit profiel wordt gedomineerd door de bakstenen muur en zijn fundering die in vorig profiel onder spoor 4 en spoor 9 (fig. 35, 36 en 37) werden beschreven. Ook hier zijn beide grotendeels vernield en afgebroken maar toch duidelijk zichtbaar. Tussen de afbraak van spoor 4 en achter spoor 9 zijn er meerdere puin- en ophogingslagen zichtbaar. Onder het recente pakket dat zich over het grootste deel van het profiel uitstrekt, ligt een donkerbruine opvullingslaag met talrijke mortelfragmenten (spoor 19). Deze laag ligt op een puinlaag waarin zich talrijke brokstukken geel grijze en witte mortelfragment bevinden (spoor 20). Hieronder ligt een tweede puinlaag met fijnere mortelfragmenten (spoor 21). Pal op de afbraak van de funderingsmuur ligt een donker bruingrijze humeuze laag (spoor 22). In dit deel van het profiel (B-C) werd de bakstenenfundering op een houten eiken funderingsbalk<sup>25</sup> gemetseld die op zijn beurt ondersteund werd door verticaal geplaatste eiken houten palen (spoor 10 en spoor 27). Onder deze houten balk en tussen beide palen ligt een roodbruine ophogings- of funderingslaag (spoor 24) met baksteen- en mortelfragmenten die een ondersteuning vormen voor de houten balk. Vlak onder deze laag ligt een donkerbruine humeuze zandlemige laag met sporadisch enkele fijne fragmenten mortel en baksteen (spoor 25) die we kunnen interpreteren als een slib- of opvullingslaag van de hier in het verleden aanwezige gracht. Deze laag strekt zich uit over de onderliggende geelgrijze gleyige zandlaag (spoor 17), die we ook in het profiel E-D konden terugvinden en deel uitmaakt van de vaste ondergrond. Dit volledige hoger beschreven lagen pakket ligt ook hierop een onderliggend kiezellaag (spoor 18).

Haaks op voorgaande profiel werd een klein stuk van het westprofiel ingetekend (fig. 35 en 38). Ook dit profiel werd bovenaan volledig afgedekt door recent puin dat op de restanten van een in los verband opgebouwde fundering die tegen spoor 4 en op spoor 9 werd aangelegd lag. De fundering (spoor 28), die waarschijnlijk dienst deed als ondersteuning van een steunbeer, was opgebouwd uit bakstenen, een paar tegels en gerecupereerd materiaal waarvan een grote blok Maastrichtersteen de meest opvallende is. Op het uiteinde van deze laatste werd onderaan een eiken houten paal geplaatst ter ondersteuning van deze fundering. Onder de grote blok Maastrichtersteen zien we dezelfde donkerbruine humeuze zandlemige laag terug (spoor 25) die ook in het noordprofiel B-C werd aangetroffen.

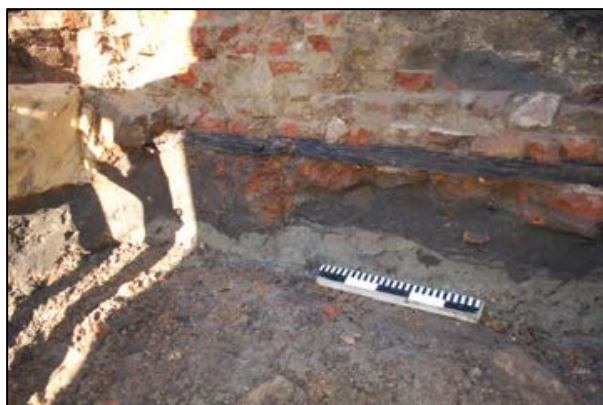
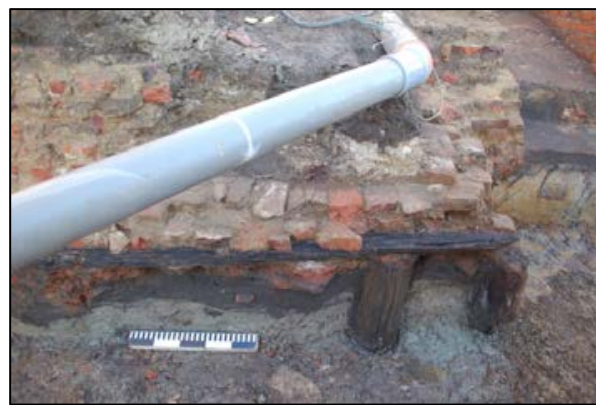
**FIG. 36** *Westelijk deel van noordprofiel B-C.*

**FIG. 37** *Oostelijk deel van noordprofiel B-C.*

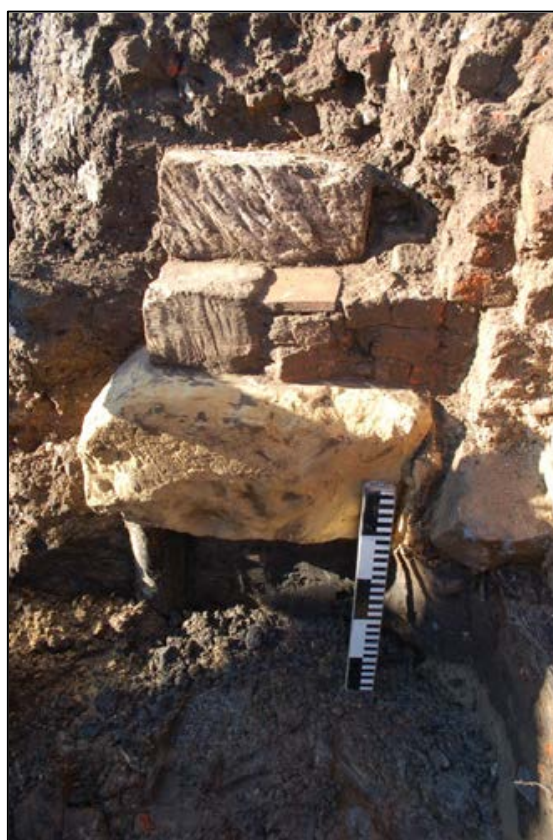
**FIG. 38** *Het westprofiel A-B.*

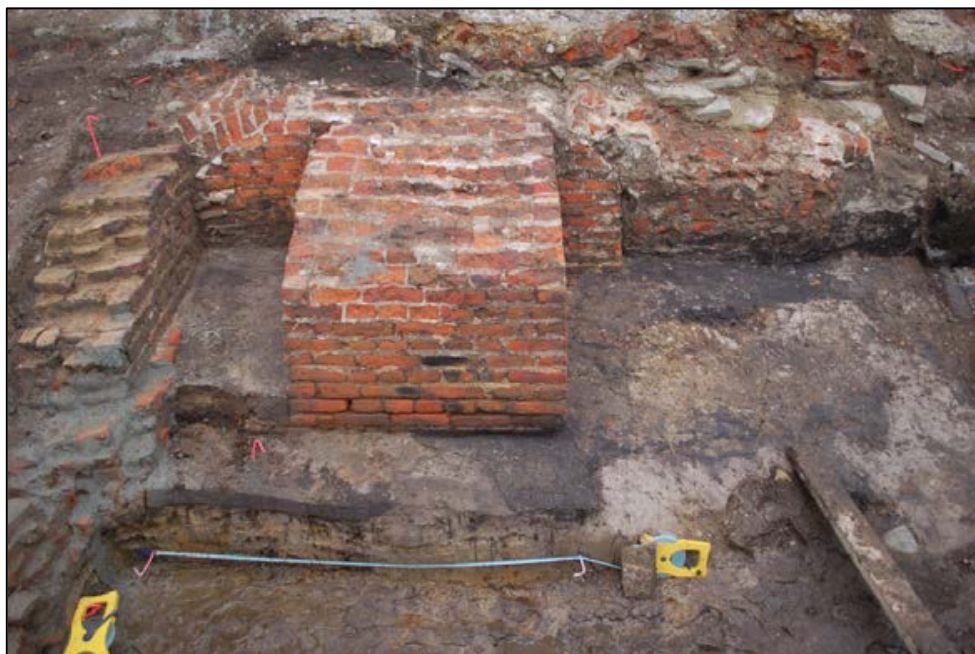
**FIG. 39** Een overzicht van de werkput tijdens het intekenen.

Als we al deze voorgaande beschrijvingen samenvatten kunnen we volgende interpretatie naar voor schuiven. Onderaan bevinden zich enkele lagen waarvan we met zekerheid kunnen zeggen dat ze tot de vaste ondergrond behoren. Enkele hierop gelegen humeuze lagen wijzen op eventuele afzettingen van sliblagen. Hierin of hierop werden twee groepen van bakstenen funderingen en muren gebouwd. Een eerste groep in het oosten bestond uit een boogfundering die later werd verstevigd door de fundering van een steunbeer en werd opgevuld met bakstenen. Tegen deze fundering werden meerdere opvullingslagen aangebracht totdat het geheel werd afgebroken en er rondom rond meerdere puinlagen werden afgezet. De dikte en robuustheid van deze funderingen en de aanwezigheid van een boogfundering doen vermoeden dat hierop een stevig uitgebouwde muur werd aangebracht die later werd afgebroken.

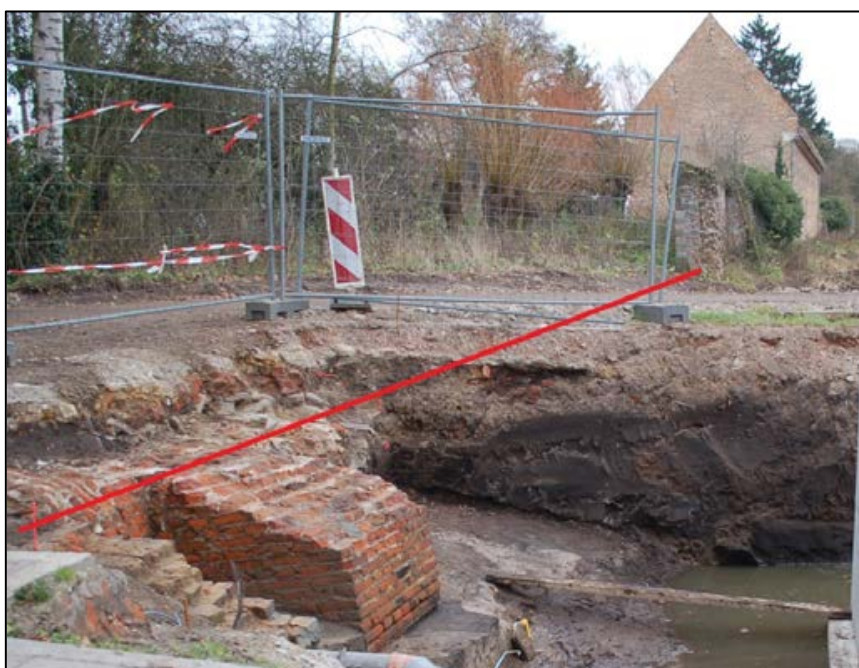
**FIG. 40** De opgegraven restanten van de abdijmuur liggen in het verlengde van de nog rechtopstaande.
